| | BAUHERR: Marien BP | |
| Erdgeschoss | GEPRÜFT | ZEICHNUNG<br>NR.: |

| <b>Dachgeschoss</b> | | | |

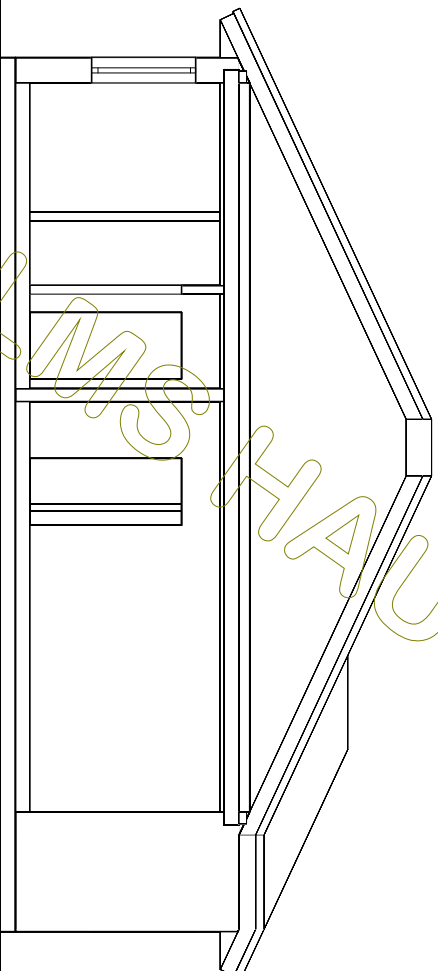
| M 1:100<br>in m, cm | Schnitt A | GEZEICHNET | 24.08.2020 |

Dachkonstruktion lt. Statik  
 Dachneigung: 25,0°

±5,455

±0,00 OKFFB

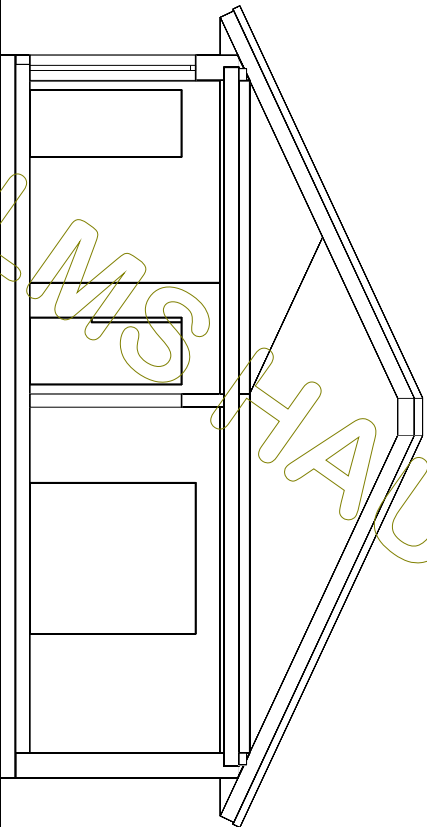
| M 1:100<br>in m, cm | Schnitt B | | ZEICHNUNG<br>NR.: |

Dachkonstruktion lt. Statik  
 Dachneigung: 25,0°

± 5.455

± 0.00 OKFFB
